# Note technique sur les espèces du bâti de Notre-Dame

## Architecture et espèces du bâti

## Répartitions des espèces sur la cathédrale

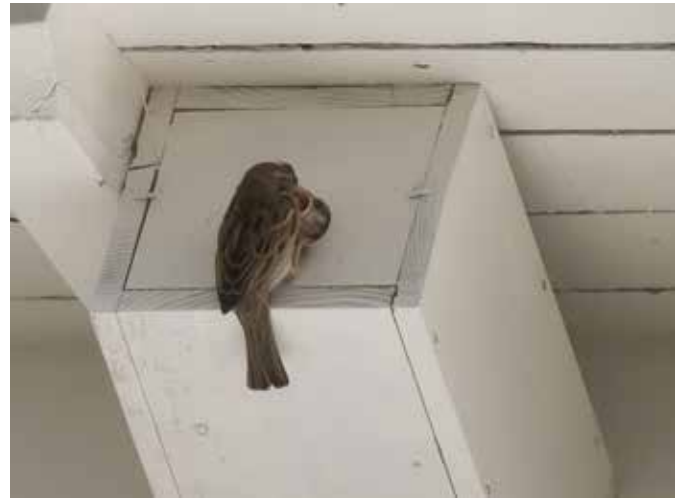
*Nichoir à moineaux domestiques en bois*

Type de nichoirs : ce peut-être en bois pour fixer sur un élément de charpente apparente mais pour une plus grand durabilité on préférera le béton-de-bois qui peut être intégré dans la maçonnerie.

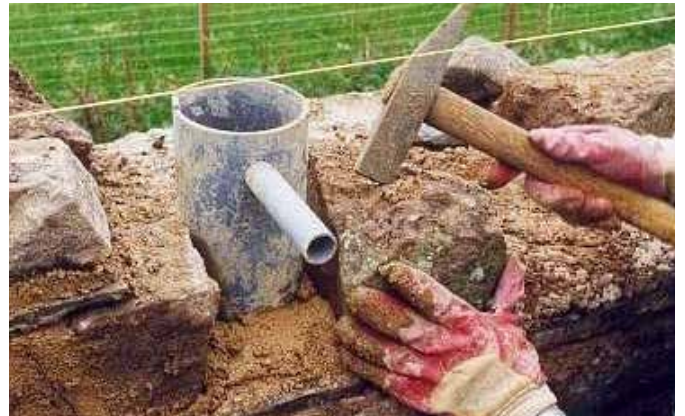
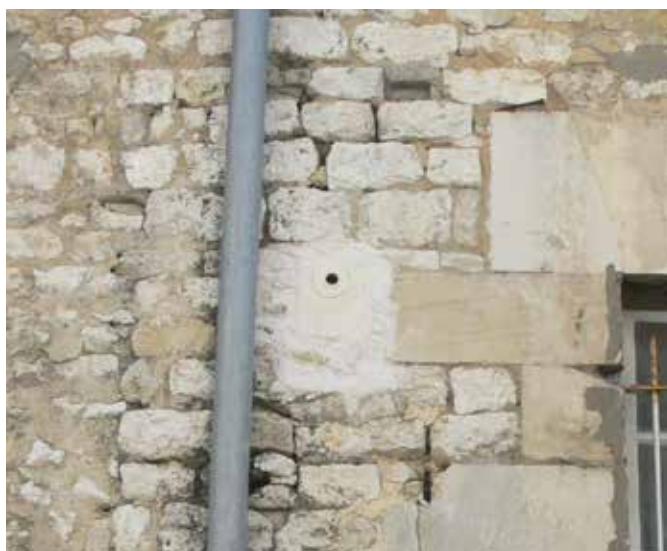
*Intégration d'un nichoir dans un mur de moellons*

*Nichoirs à intégrer dans un mur maçonné.  
1. Pour moineaux 2. Pour espèces cavicoles*

*Intégration du nichoir dans un mur maçonné à Rochefort. Il est ensuite badigeonné au couleur de la pierre locale.*

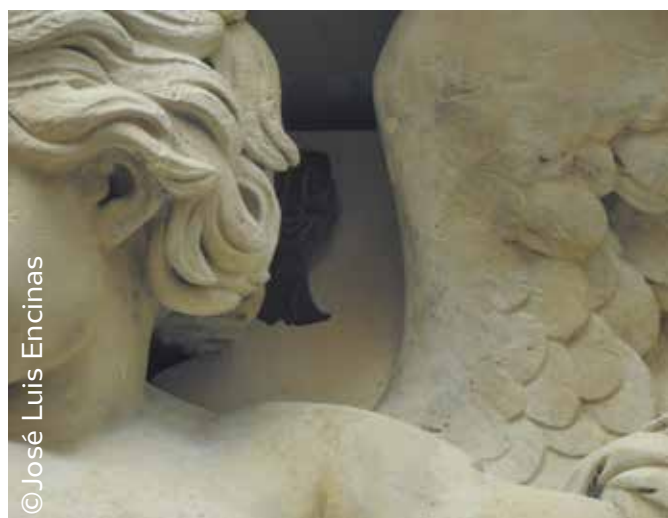
Nichoir à moineaux domestiques en bois

Des «nichoirs» composés d'une seule façade en bois, badigeonné à la couleur de la pierre ont été installé pour abriter une colonie de moineaux domestiques des prédateurs, et protéger les reliefs des fientes de pigeons bizet.

Les nichoirs ont été réalisé sur place par le sculpteur lors de la restauration de la façade, et la LPO IdF assure un suivi de la colonie. Installés en 2022, les nichoirs ont déjà trouvé preneurs !

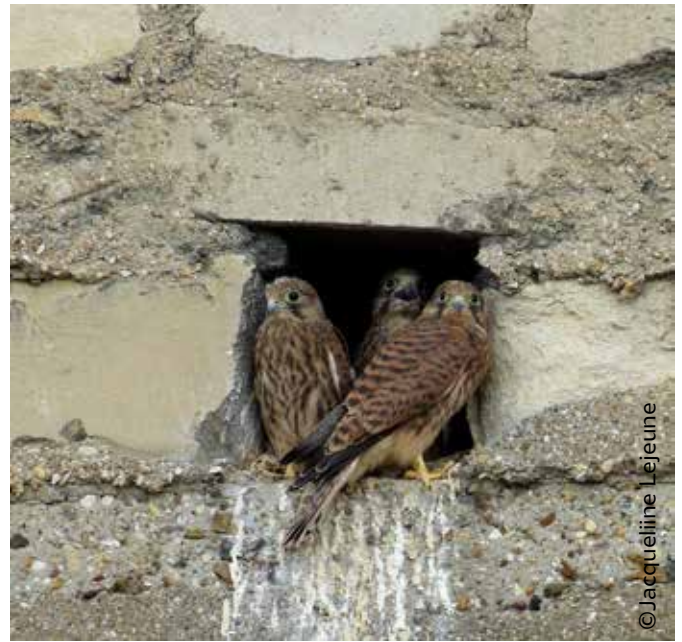
Jeunes faucons crécerelle dans un trou de boulin

Notre-Dame s'apparente à une falaise avec une multitude de repositoirs sur lesquelles les crécerelles se sentent en sécurité. Mais ce sont surtout les trous de boulin qui leur offrent des possibilités de nicher. Ces

trous ménagés dans les murs étaient destinés à recevoir les traverses - les boulins - qui portent les planchers des échafaudages lors de l'édification de la cathédrale. Après leur retrait, ces cavités ont été conservées pour faciliter la mise en place ultérieure de nouveaux échafaudages à l'occasion de travaux d'entretien.

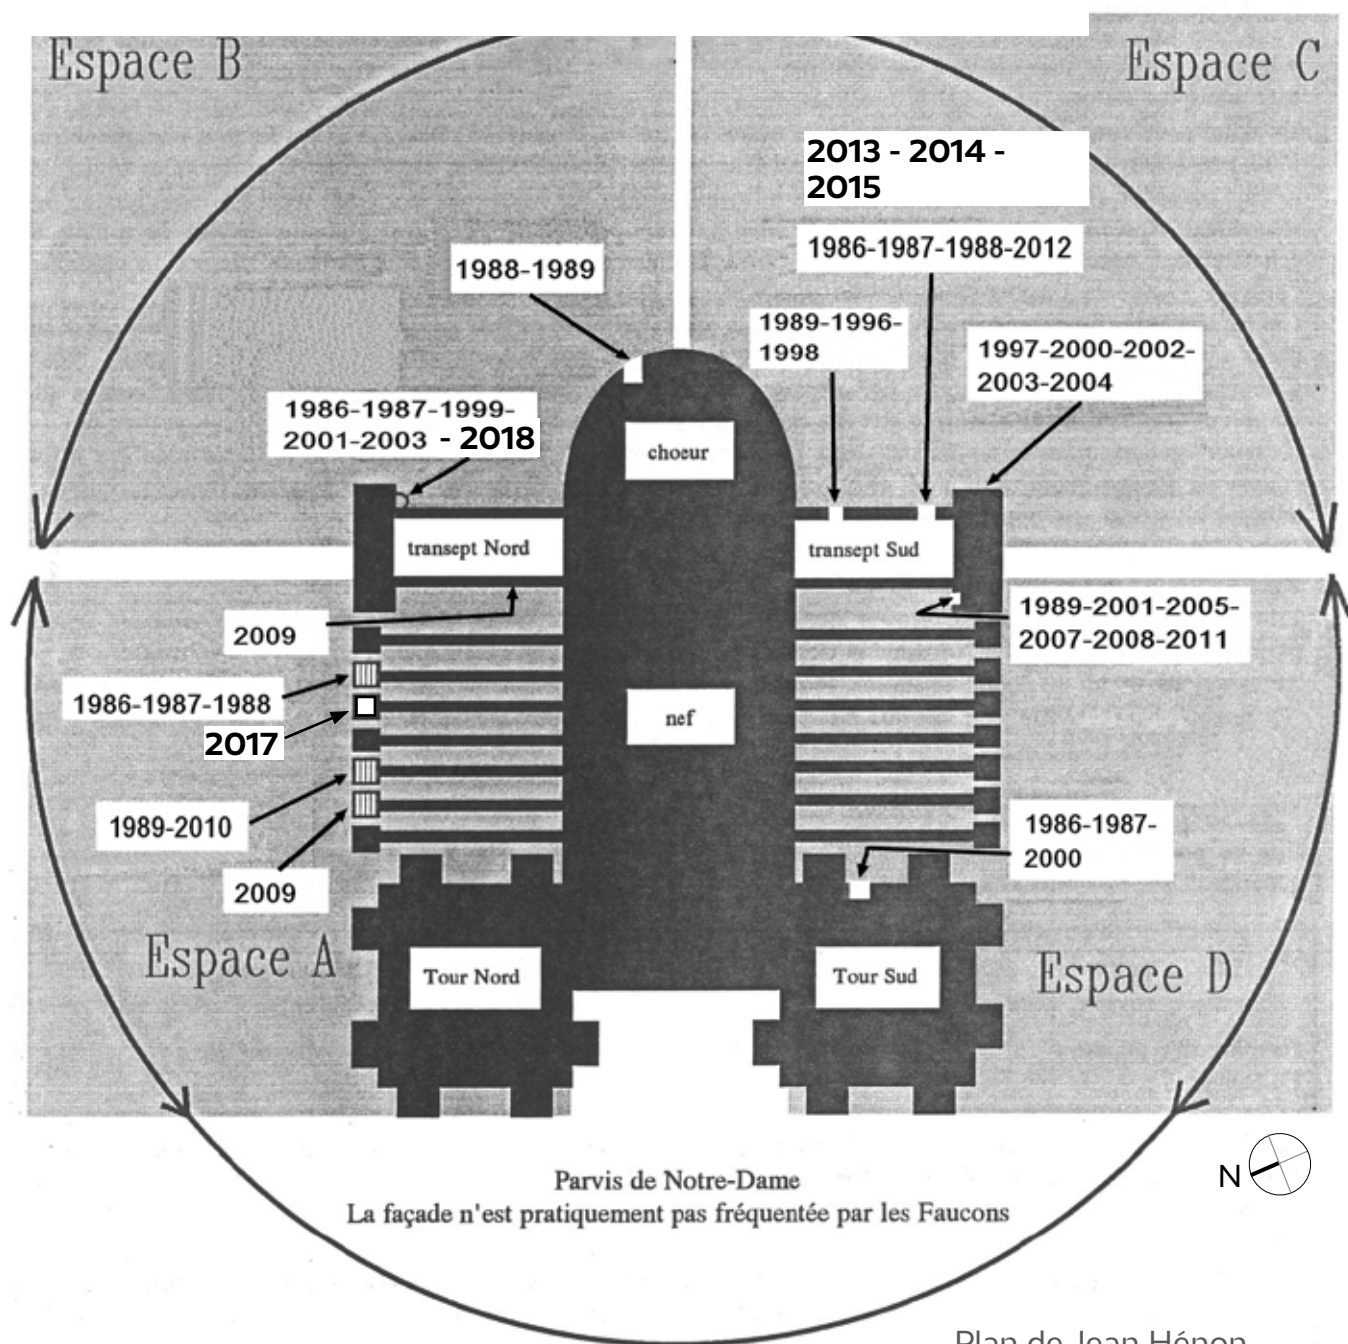
# Emplacement des nids de faucons crécerelle 1986 - 2019

Plan de Jean Hénon et Dominique Robert, extrait du livret *Animation Faucons crécerelles - 2006*

En 2016 il n'y a pas eu de nidification

En 2019 un couple était présent. La femelle s'était cantonnée au transept nord (espace B ; emplacement 2018) avant l'incendie.

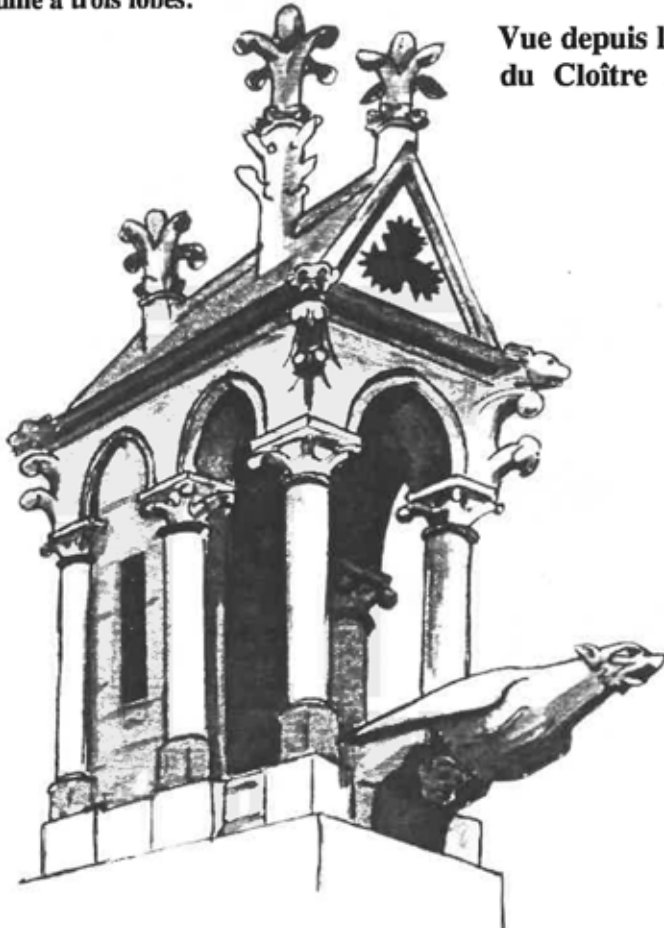
Vue depuis la rue  
du Cloître N.D.

1986 : présent mais non localisé  
1987 : pinacle N°6  
1988 : pinacle N°2  
1989 : pinacle N°2

**TYPE DE NID :** grande cavité, qui s'apparente à un grenier sous le toit à 2 pans.

**HAUTEUR :** environ 30 m du sol.

**ORIENTATION :** Nord.

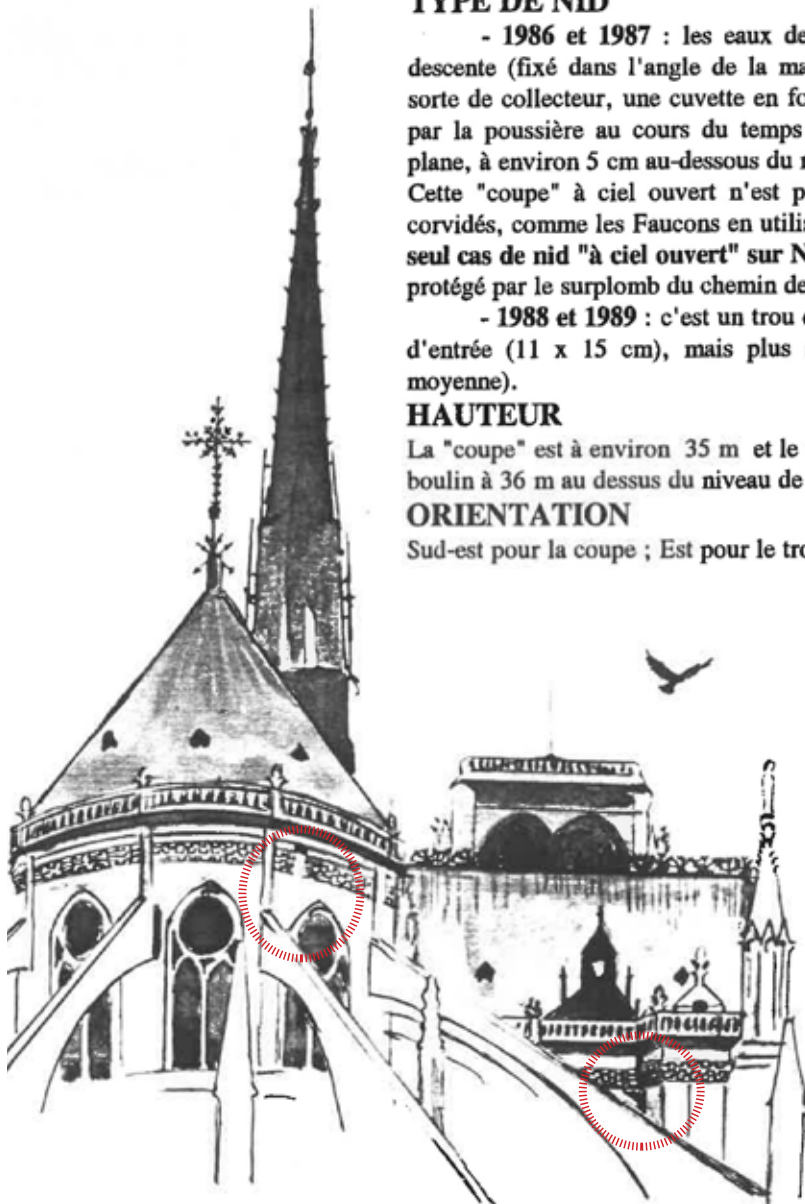
l'arrière du Transept Nord, vu depuis le pont de l'Archevêché. Les deux emplacements sont visibles : la coupe, sous le balcon du chemin de ronde et la lucarne du transept (avec son horloge) ; le trou de boulin, marqué de fientes blanches, au dessus des arc-boutants du chœur.

- 1986 et 1987 : les eaux de toiture sont évacuées par un tuyau de descente (fixé dans l'angle de la maçonnerie), qui présente au sommet une sorte de collecteur, une cuvette en forme d'entonnoir. Celle-ci a été comblée par la poussière au cours du temps et sa surface intérieure est maintenant plane, à environ 5 cm au-dessous du rebord circulaire. Cette "coupe" à ciel ouvert n'est pas sans rappeler la forme d'un nid de corvidés, comme les Faucons en utilisent couramment dans la nature. C'est le seul cas de nid "à ciel ouvert" sur Notre-Dame, tout en notant qu'il est bien protégé par le surplomb du chemin de ronde.

- 1988 et 1989 : c'est un trou de boulin de 90 cm de profondeur, étroit d'entrée (11 x 15 cm), mais plus spatieux à l'intérieur (15 x 18 cm en moyenne).

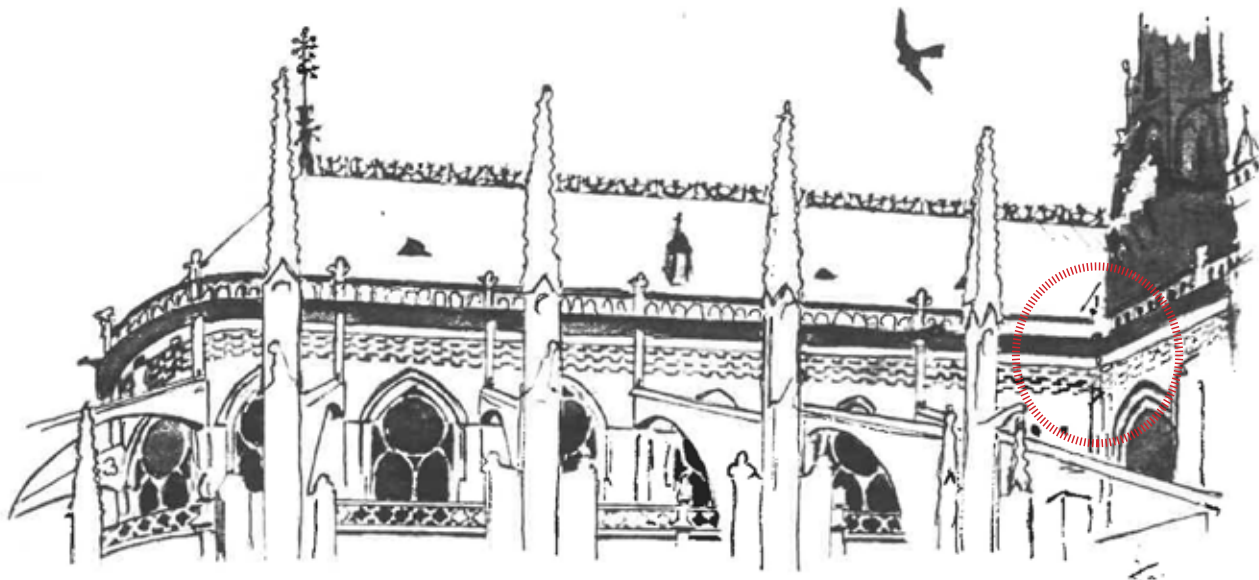
L'espace B, vu depuis la rue du Cloître Notre-Dame, avec le trou de boulin (1988-1989) et les reposoirs régulièrement fréquentés par le couple, sous le balcon du chemin de ronde, près de l'angle du transept.

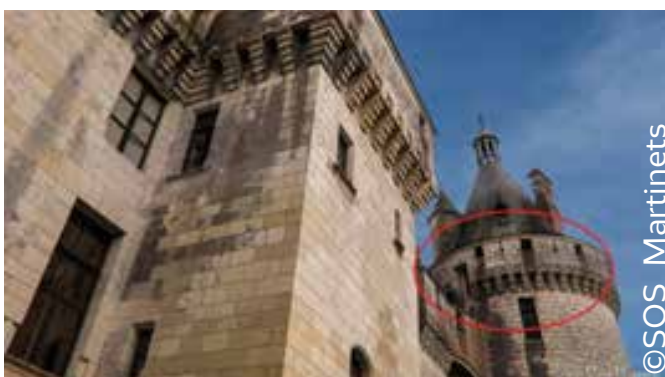
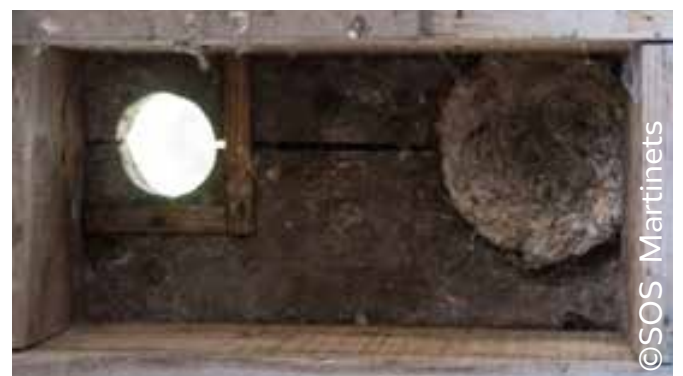
12 nids de compensation ont été installés dans les mâchicoulis en 1995. Ils sont tous occupés.

1. Mâchicoulis vu de dessous
2. Emplacement des mâchicoulis investis par les martinets
3. Nichoir artificiel, trou d'entrée et nid, vue du dessus

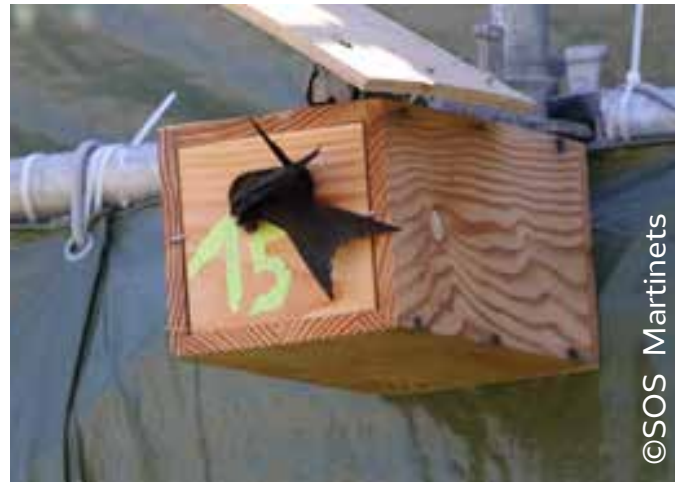
Les nichoirs en béton vont ensuite être incrustés dans les pierres des remparts et d'autres seront cachés sous la bordure des mâchicoulis.

51 nichoirs ont été accrochés sur les bâches des remparts de Guérande en travaux de restauration

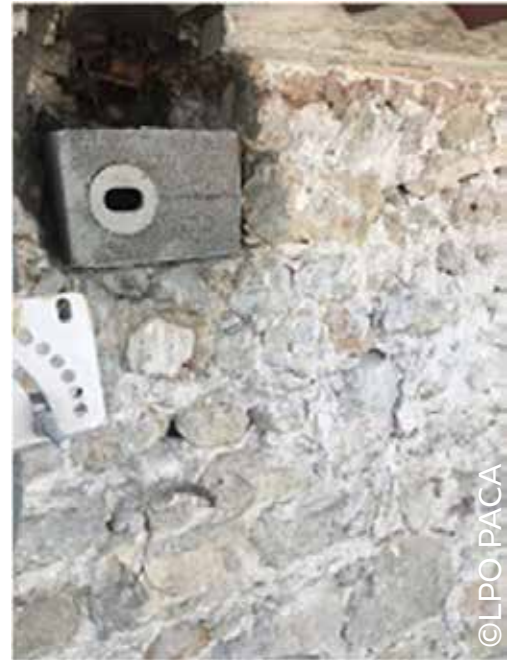
Intégration de nichoirs Schwegler n° 25  
par l'entreprise TC BAT AZUR  
Katherine Dubourg, LPO PACA

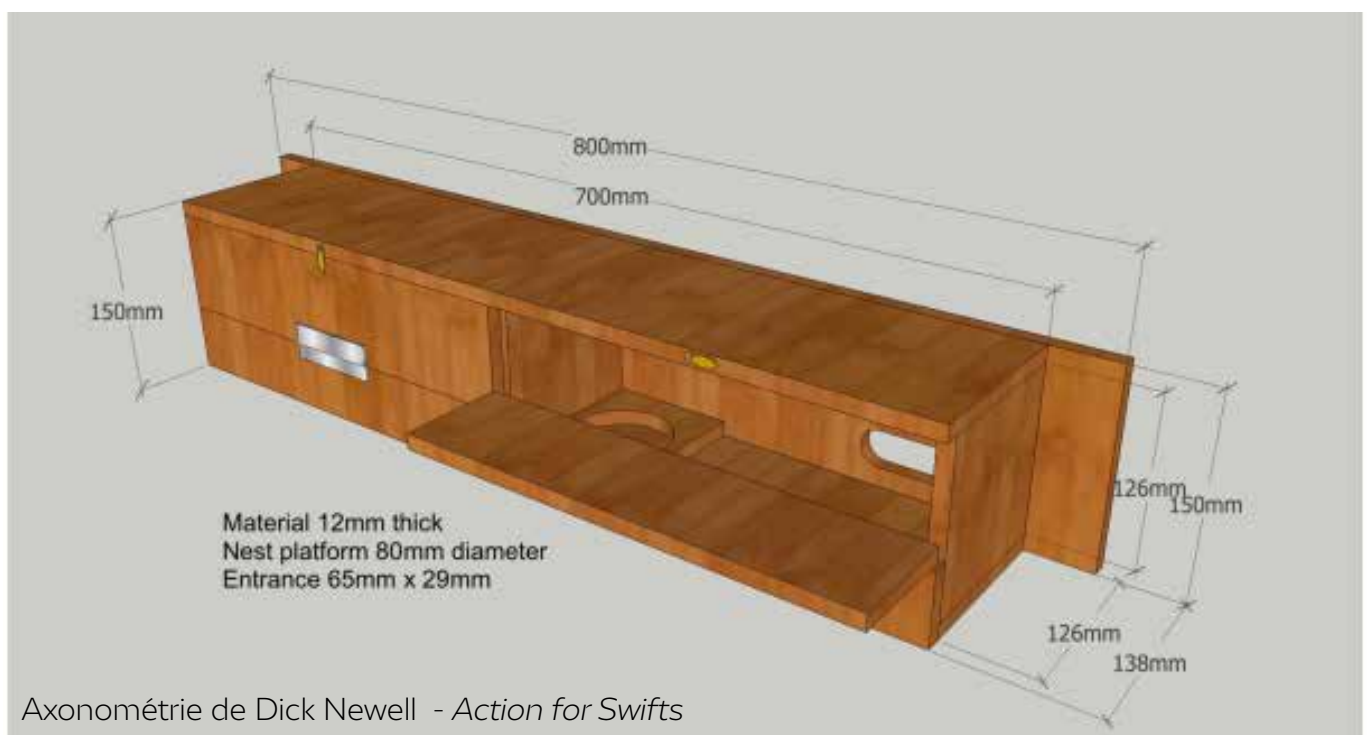
Axonométrie de Dick Newell - Action for Swifts

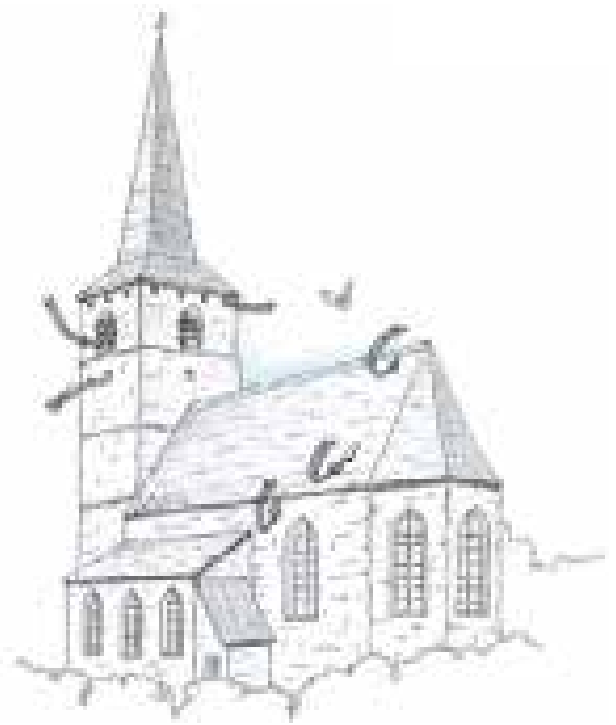
- par les joints de maçonnerie restés ouverts, ouvertures de ventilation, joints de dilatation, fentes diverses...

Entrée des chauve-souris sur une église  
Fairon, J. 2003

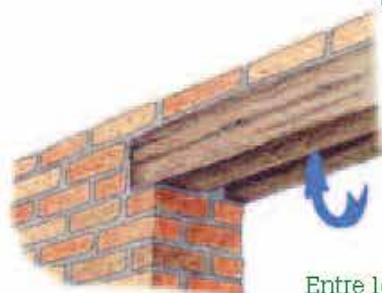
Espaces subsistants dans les logements des pannes dans la maçonnerie

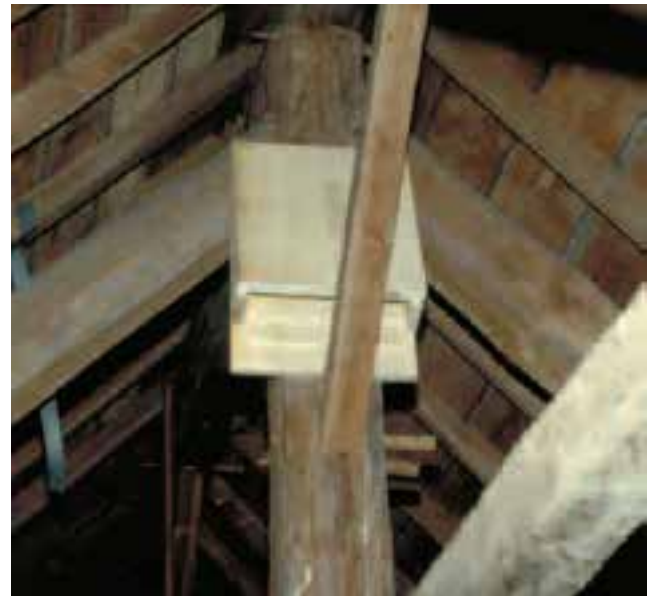
Microgîte de type évasé, dans les combles d'une église (J. Fairon)

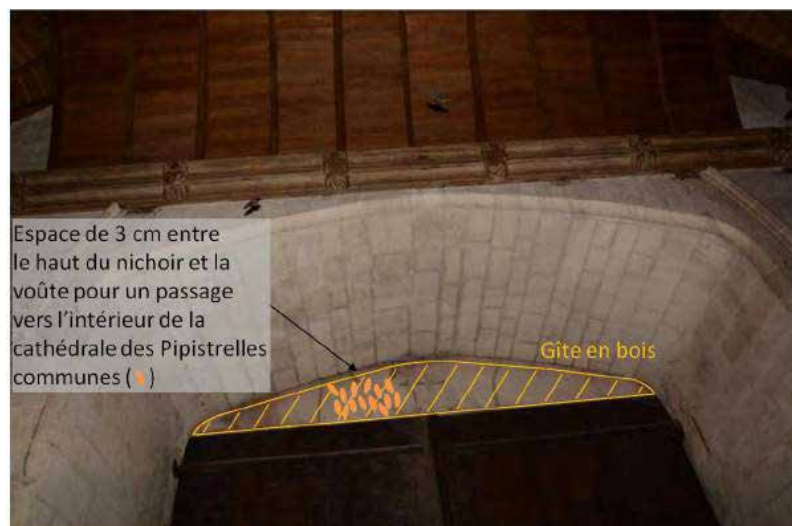
Après aménagement
